Núm. 156

7 de novembre de 2015

## EL BAGES

### SANT PERE DE VALLHONESTA

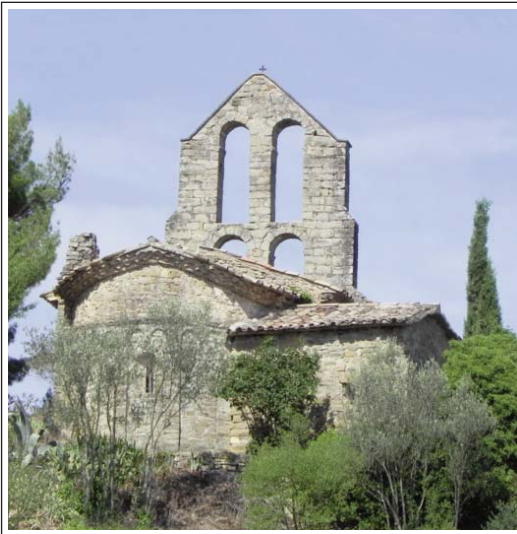
SANT PERE DE VALLHONESTA. Façana de llevant, absis i campanar de cadireta

L'absis té la planta un pèl sobrepassada -el diàmetre és de 3,40 m i la fondària de 1,87 m- i és cobert amb una volta de quart d'esfera.

feta a base d'un fris d'arcuacions cegues que es modulen en cinc grups de dues arcuacions cada un. Cada grup ve separat per unes faixes verticals o lesenes que parteixen d'un sòcol baix i és rematat per una cornisa que forma un bisell dret. El conjunt ens defineix cinc plafons enfondits que ens donen, visualment, un joc d'ombres variable, en el qual juga la situació del sol durant el dia i la forma circular del mur. De tota manera només són visibles quatre plafons, ja que el cinquè és tapat i modificat per la sagristia.

En el plafó central hi ha una finestra de doble biaix i arc de mig punt.

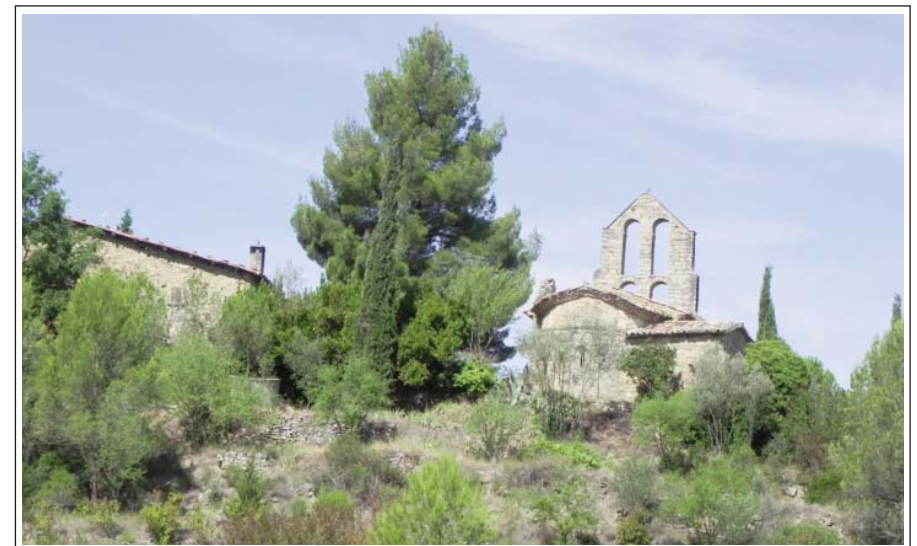
SANT PERE DE VALLHONESTA. Vista general des de llevant.

**Arquitectura.** És un edifici d'una sola nau de planta rectangular, lleugerament trapezoïdal. Té una llargada de 9,50 m, i una amplada de, 2,44 m, amb l'eix longitudinal orientat de ponent a llevant. És oberta pel costat de llevant per on es connecta a una capçalera, la qual és constituïda per un curt tram de nau i un absis semicircular, els dos d'amplada sensiblement superior a la de la nau; el curt tram té una llargada d'1,27 m i una amplada de 3,60 m; l'absis té un diàmetre de 3,40 m. Aquesta major amplada ens dóna un espai totalment insòlit, només explicable per ser conseqüència d'obres realitzades en moments cronològics diferents quan hi prevalien més les necessitats que la formalitat.

Exteriorment ens mostra una ornamentació de tipologia llombarda,

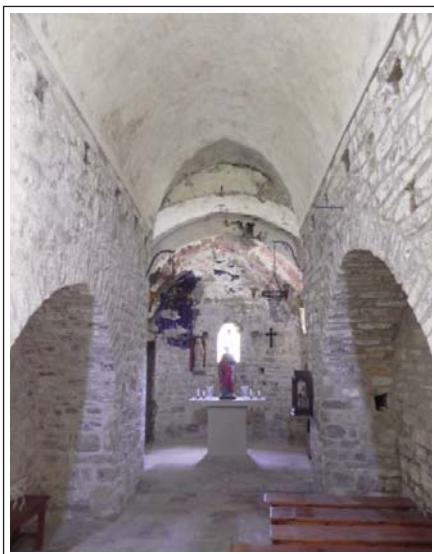
SANT PERE DE VALLHONESTA. Interior.

Sembla clar que, quan construeixen el mur de ponent, el de tramuntana ja s'havia desplomat, però no és tant clar quan en fan el reforçament. No se sap si va ser abans o després de construir el de ponent. La solució podria ser darrere l'última pilastra on es troben el mur de tramuntana i la prolongació del de ponent, però no és accessible.

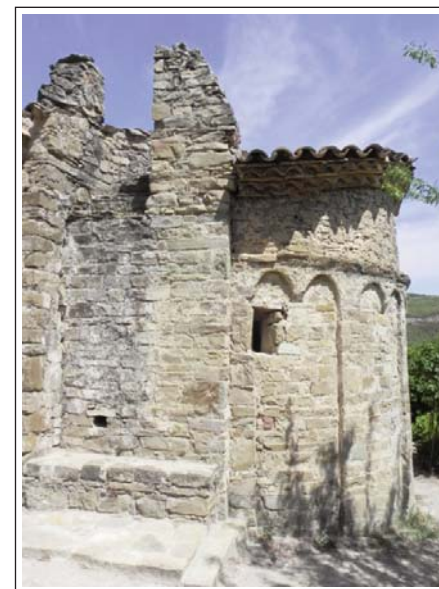
SANT PERE DE VALLHONESTA. Capçalera.

L'altre element que forma aquesta capçalera és el curt tram de nau que és cobert per una volta de canó seguit que s'adapta, mantenint el plec, a la de l'absis. La diferència d'amplades entre l'absis i aquest tram de nau es resol amb un plec amb la cantonera correctament executada. L'absis va ser sobrealçat amb un mur obrat amb pedres estretes (més semblants a petites lloses que a blocs) disposades d'una manera irregular.

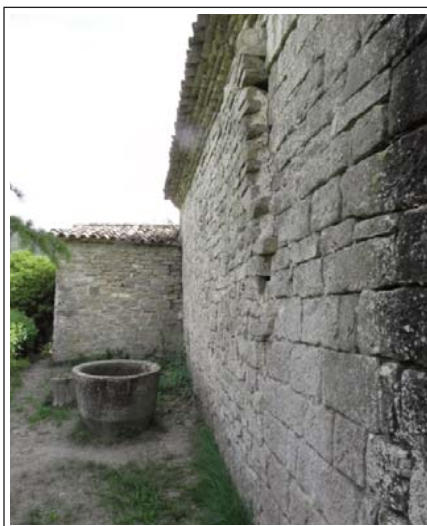
SANT PERE DE VALLHONESTA. Façana de tramuntana amb el mur del segle XII desplomat

Hi ha, però, grans incògnites: sembla que els murs de la nau van ser construïts per aguantar una volta de canó seguit de pedra. De fet el gruix d'1 metre que tenen sembla indicar-ho. De tota manera és un gruix que supera en escreix el gruix normal que tenen els de les esglésies amb volta de pedra. Tot i això, el mur de tramuntana es va desplomar fins a fer caure la volta.

A causa de l'ensorrament i davant de la inclinació del mur de tramuntana van decidir la construcció de l'exagerada estructura de reforçament que avui podem contemplar. Amb aquesta estructura també van construir la nova volta apuntada.

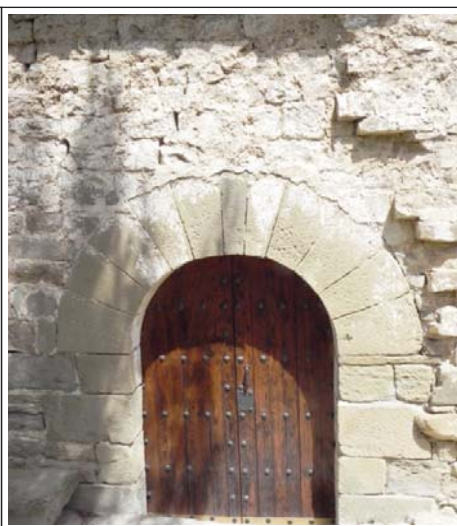
SANT PERE DE VALLHONESTA. Portal i unió amb el mur del segle XII.

Pel costat de migjorn també planteja dubtes el fet de fer la prolongació del mur de tramuntana del mateix gruix que el tram de mur on s'obre el portal quan, el del mur de migjorn de la nau és més gruixut, però, a la vegada, la unió entre el tram del portal i el de la nau sembla indicar que el del portal sigui anterior al de la nau.

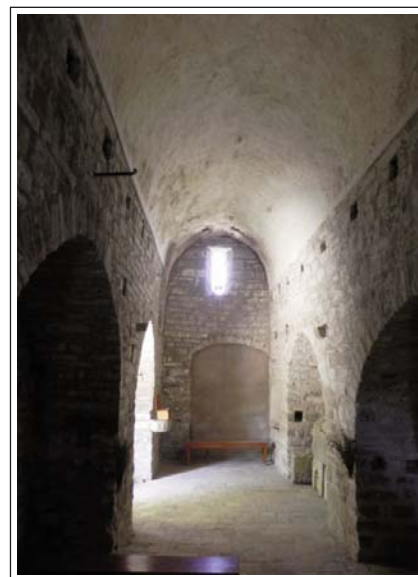
SANT PERE DE VALLHONESTA. Interior de la nau amb els arcs de reforçament i el mur de ponent.

tenen una fondària mitjana de 0,90 m amb unes amplades d'uns 3,00 m, els del costat de llevant i d'uns 2,40 m, els de la banda de ponent. En realitat aquesta nau havia estat en un principi més ampla però, per canvis en la constitució de la coberta van creure necessari reforçar els murs, cosa que van fer doblant-los amb una estructura a base d'uns pilars molt rabassuts i uns arcs formers que els uneixen, a sobre hi van construir els murs que havien de sostenir la volta de pedra. Els arcs formers són apuntats, així com l'arc que genera la volta de canó seguit de la nau.

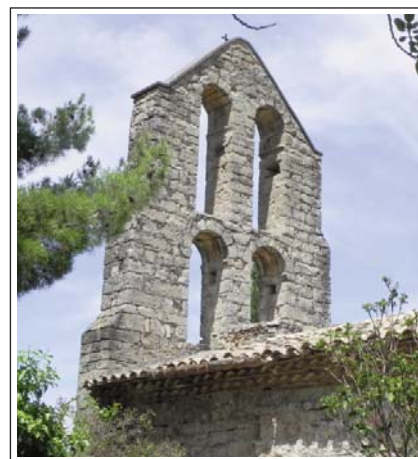
SANT PERE DE VALLHONESTA. Campanar de cadireta de dos nivells d'obertures dobles que s'alça sobre la façana de ponent

és constituït per quatre obertures disposades en dos nivells. Les del primer nivell són una mica més amples i baixes que les del segon, les qual són més estretes i més altes

L'edifici capella és emfasitzat per un campanar de cadireta molt singular que s'alça sobre el mur de ponent.
